## 3D měření těsnících drážek reaktoru a protilehlých ploch na víku reaktoru JE Temelín

Jaroslav Brom  
Jan Patera  
Pavel Zahradka

Centrum výzkumu Řež

Květen 2019

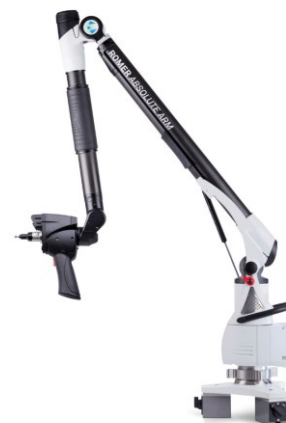
3D měření je realizováno pomocí sedmiosého měřicího ramene Hexagon Romer Arm s laserovým 3D skenerem typu RS4. Skener emituje viditelný laserový paprsek o 7520 bodech, lineárně orientovaný pomocí polygonového zrcadla, kterým snímá povrch s frekvencí 100 Hz. Měření profilu probíhá pomocí principu triangulace, kdy se dopadající laserové světlo odráží od povrchu objektu do kamery skeneru. Přesná prostorová poloha 3D skeneru je měřena pomocí úhlů v kloubech měřicího ramene.

Pro upevnění pozice zkušebního zařízení se používá trojhranná ocelová destička stojící na třech šroubech.

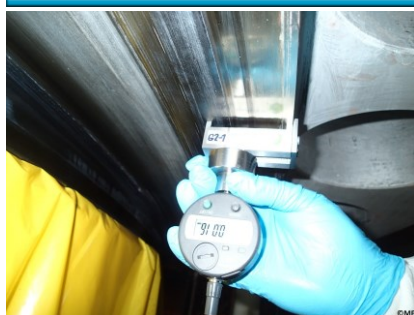
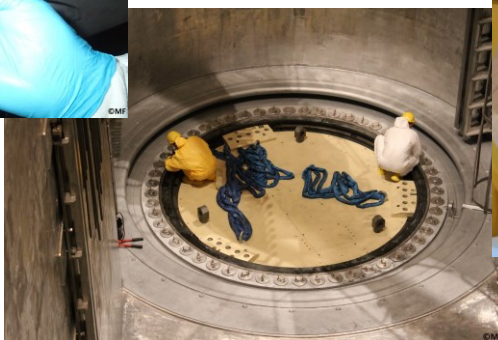
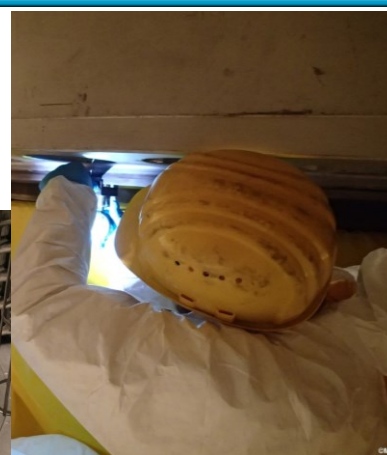
## 8. Fotodokumentace ze stávajícího způsobu měření

- Na HDR R se provádí kontrola převýšení kuličky  $\varnothing 5$  mm v místě každého 3. závitového hnízda.
- Na víku R se měří otlacení těsnící plochy víka horního bloku od niklového drátu pomocí úchytkoměru na 8 místech.
